PROYECTO LIVING LAB

DIAGNÓSTICO

DIAGNÓSTICO OFICINAS GAD SANTA CRUZ

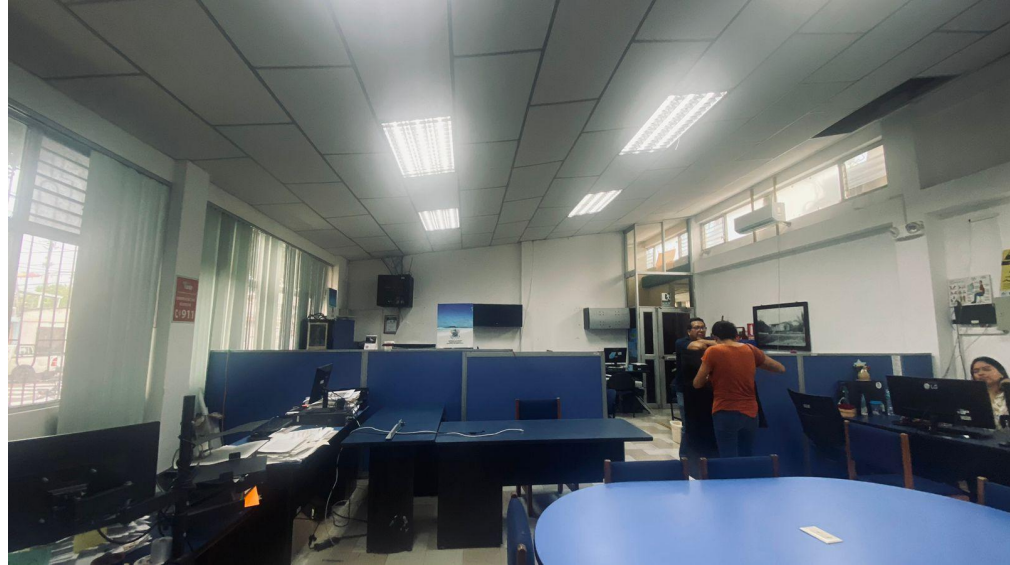
- Calle 12 de febrero y Tomas de Berlanga.
- 110,35 m2.
- Área de oficinas para dos direcciones.
- 8 Usuarios permanentes.
- 5 Usuarios temporales
- 2 aires acondicionados.
- 10 luminarias.

- No se aprovecha la ventilación cruzada.
- Mala ubicación de las ventanas altas
- Cubierta de asbesto cemento y absorbe mucho calor.
- A pesar que hay exceso de iluminación, no es adecuada para el trabajo.
- Ingreso de polvo desde la ventana grande.
- Inadecuada distribución del espacio, generando hacinamiento en los puestos de trabajo
- Reflejo de rayos solares en monitores
- Lámparas demasiado incandescentes

- Reemplazo de cubierta por termoacústica.
- Colocación de celosías en ventanas altas
- chimenea para salida de calor en la entrada de las oficinas
- Aumentar ventoleras en la fachada hacia calle oeste.

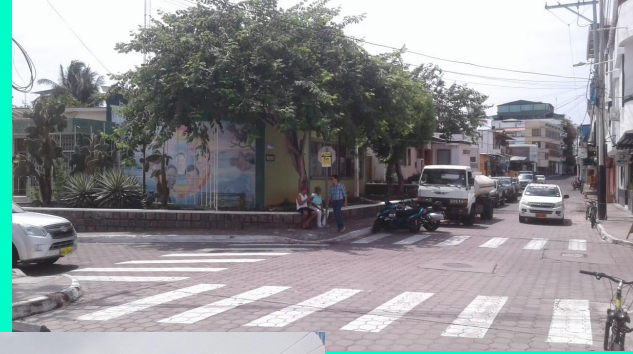
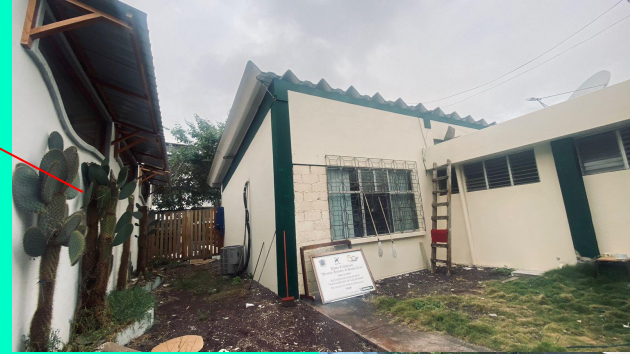
DIAGNÓSTICO EXTERNO

- Ruido y polvo en fachada
- Inexistencia de vegetación como filtro del polvo.
- Patio abandonado que no se aprovecha.

- filtro de vegetación en fachada posterior
- Vegetación arbustiva.

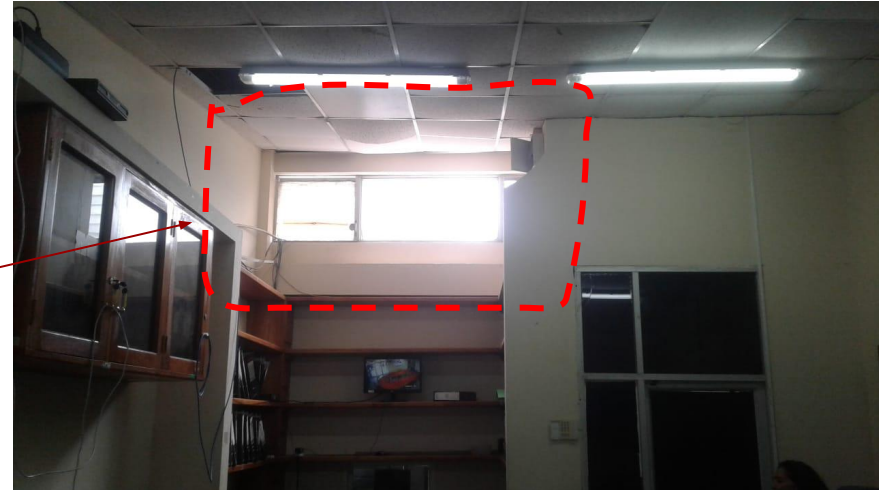
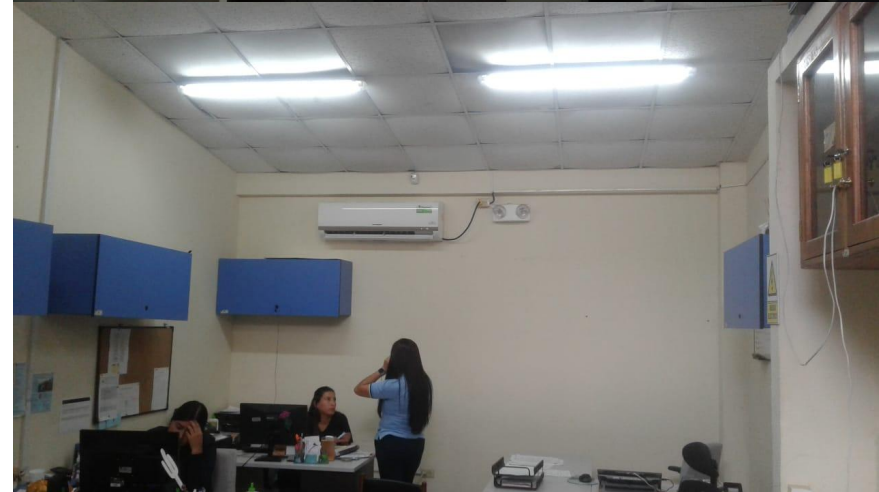
- Calle 12 de febrero y Tomas de Berlanga.
- Área de oficinas del GADMSC.
- 3 Usuarios permanentes.
- 3 Usuarios temporales
- 1 aire acondicionado.
- No tiene ventilación natural
- 4 luminarias.

- No hay ventilación cruzada ni iluminación natural.
- Solo existe una ventana alta que no se aprovecha.
- Espacio muy reducido.
- Instalaciones y cubierta en muy mal estado

- Apertura de ventana hacia la calle oeste.
- Derrocamiento de pared para unificar el espacio.
- tragaluz en área de circulación interna.
- Apertura de ventanas altas

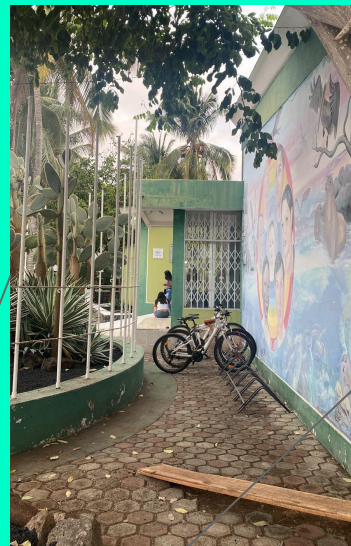
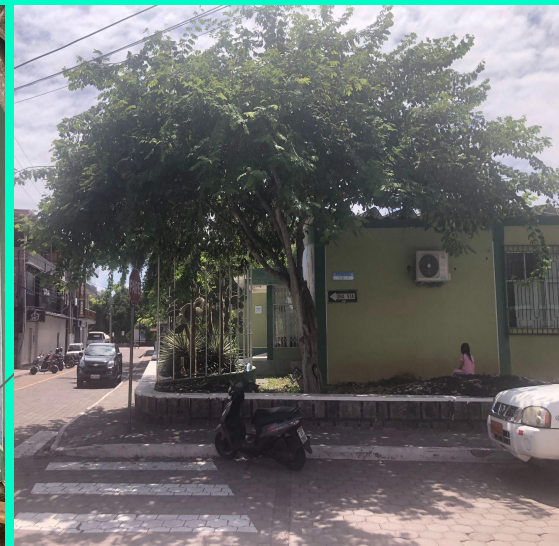
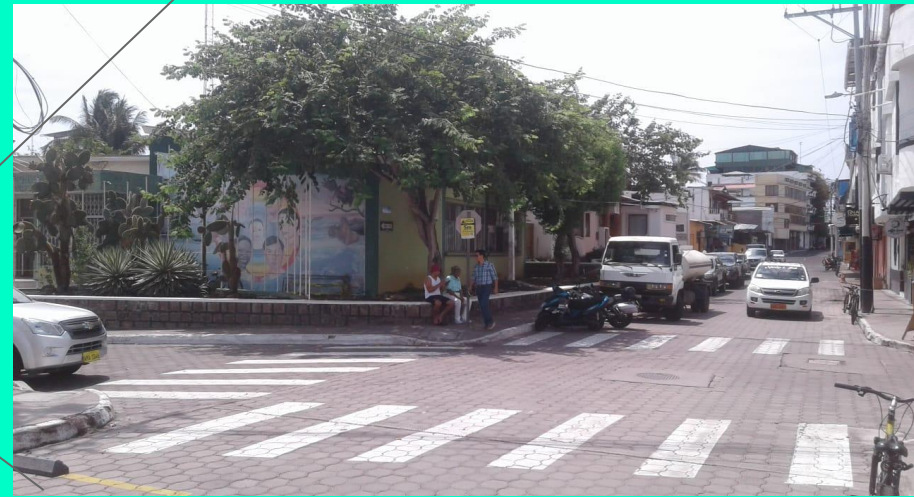
Cubierta

- Aleros demasiados cortos
- Falta de espacio verde que minimice la temperatura en fachadas.
- Inclinación no adecuada del techo.
